**PROJETO EXECUTIVO PARA REQUALIFICAÇÃO
DO PAÇO MUNICIPAL DE GOIANA**

**PRODUTO 2
PROJETO EXECUTIVO**

**VOLUME I
PROJETO DE RESTAURO E
PROPOSTA DE INTERVENÇÃO**

SETEMBRO, 2014

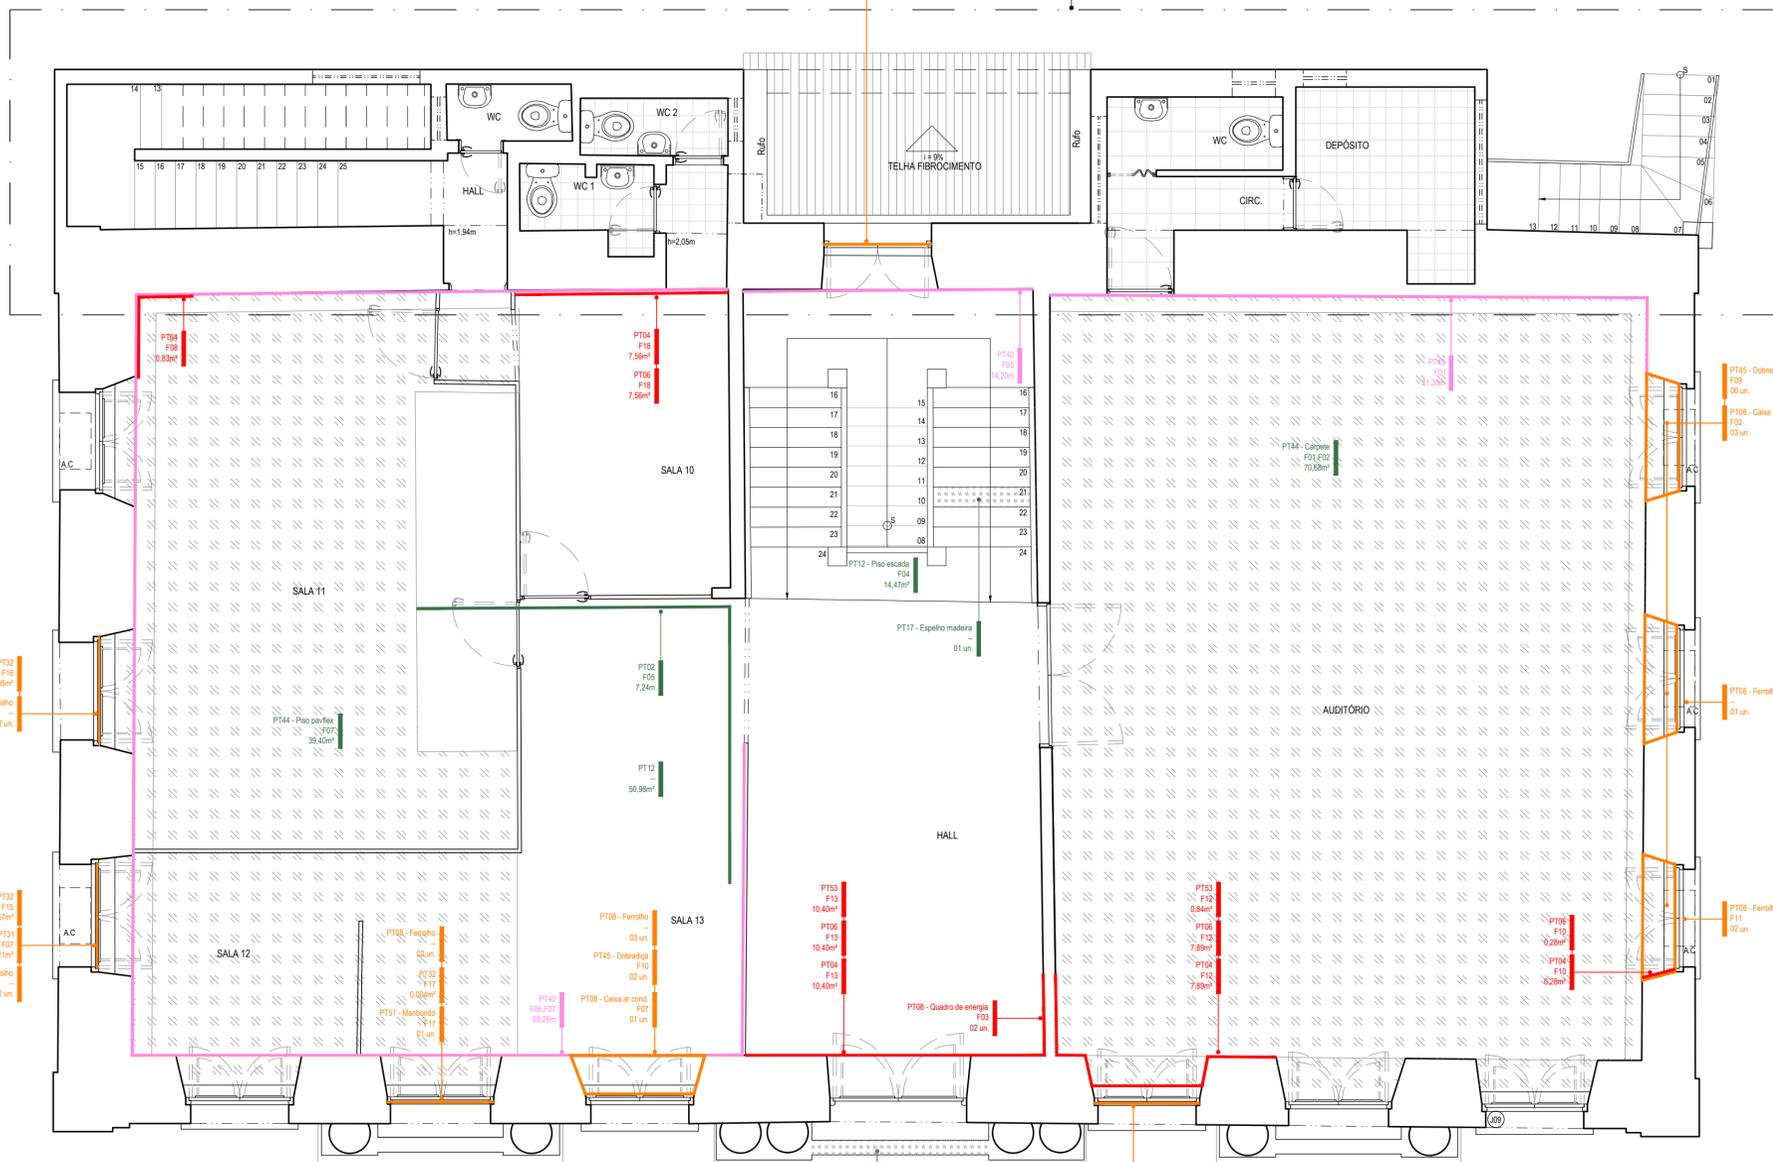
01 PLANTA BAIXA 1º PAVIMENTO
ESCALA 1/50

PT08 - Divisões de compensado
71,62m²

Obs.: Patologias e quantitativos correspondentes a todos o o primeiro pavimento.

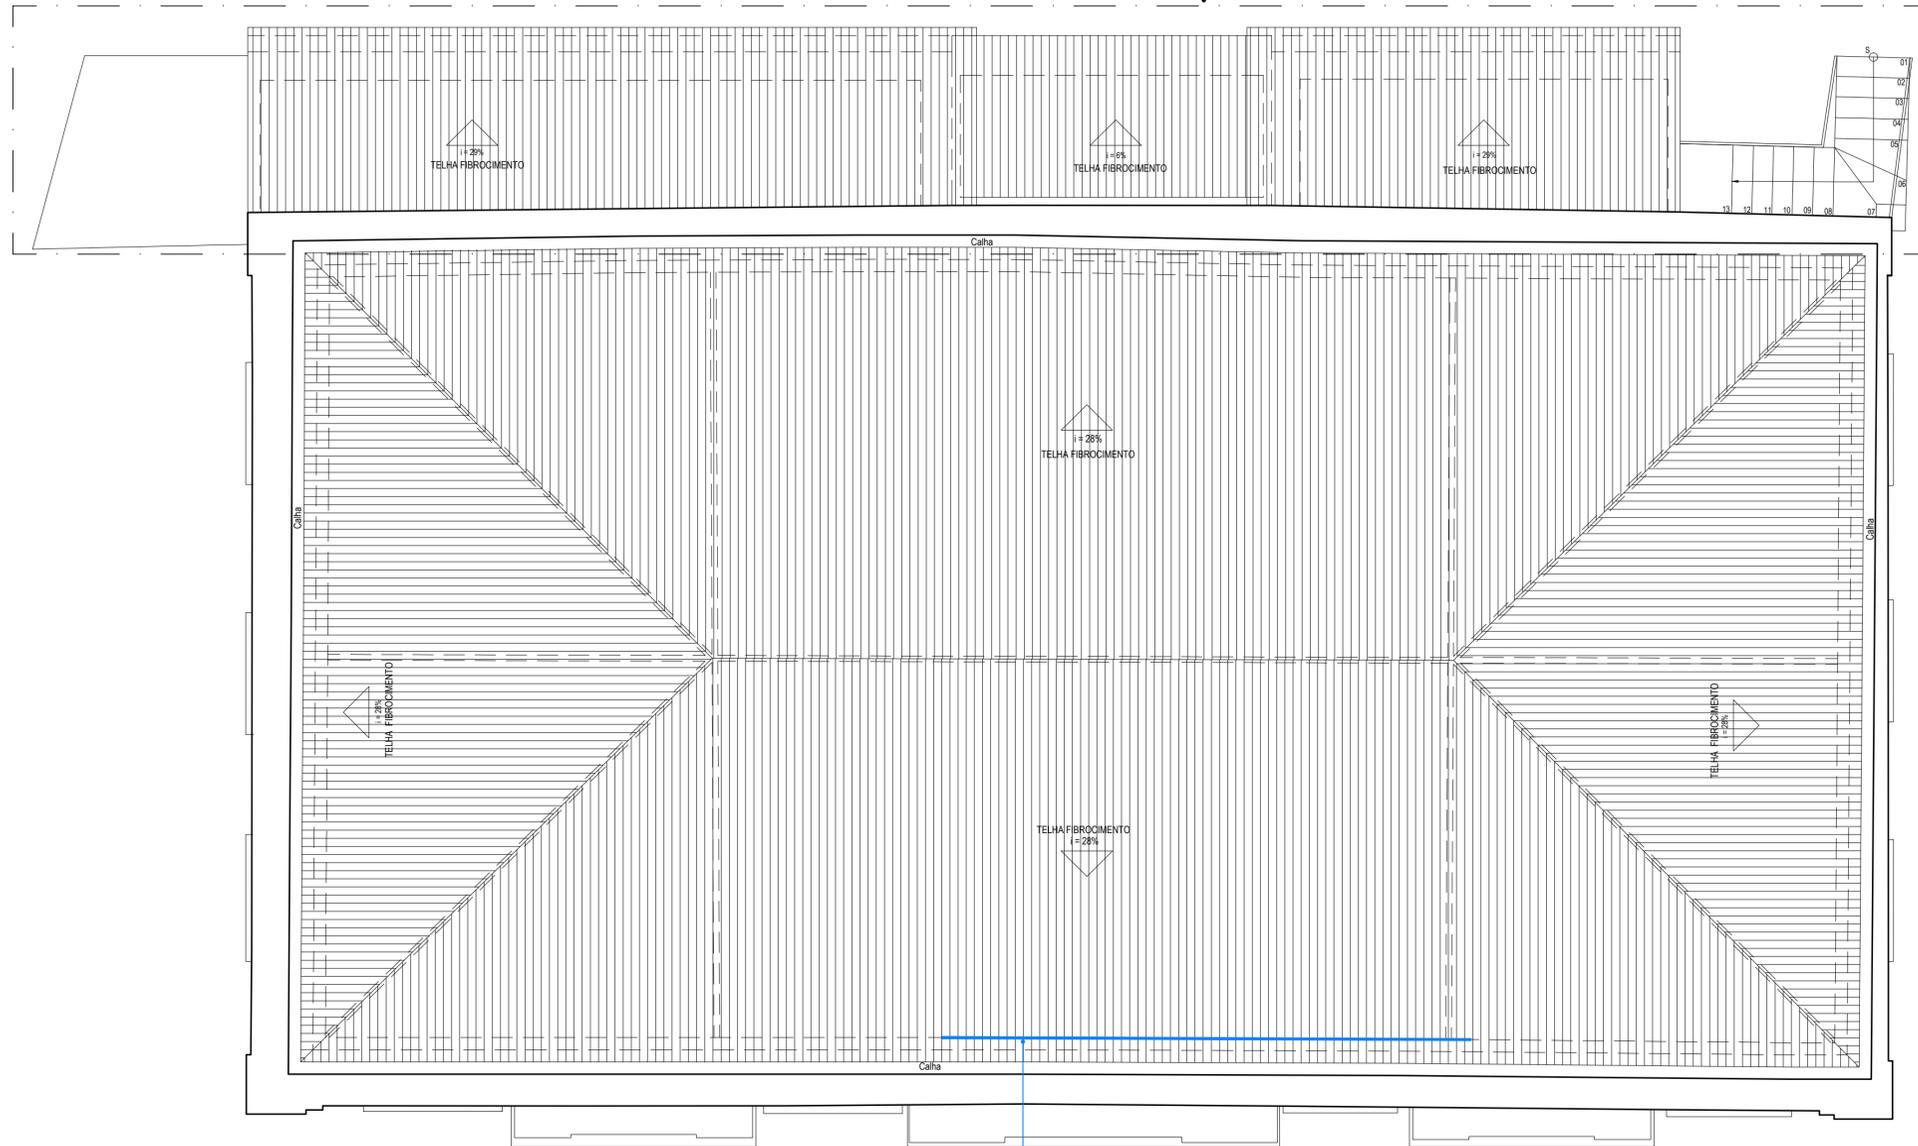
PT25
55,09m²
PT44
220,37m²

Obs.: Patologias e quantitativos correspondentes a toda cobertura.

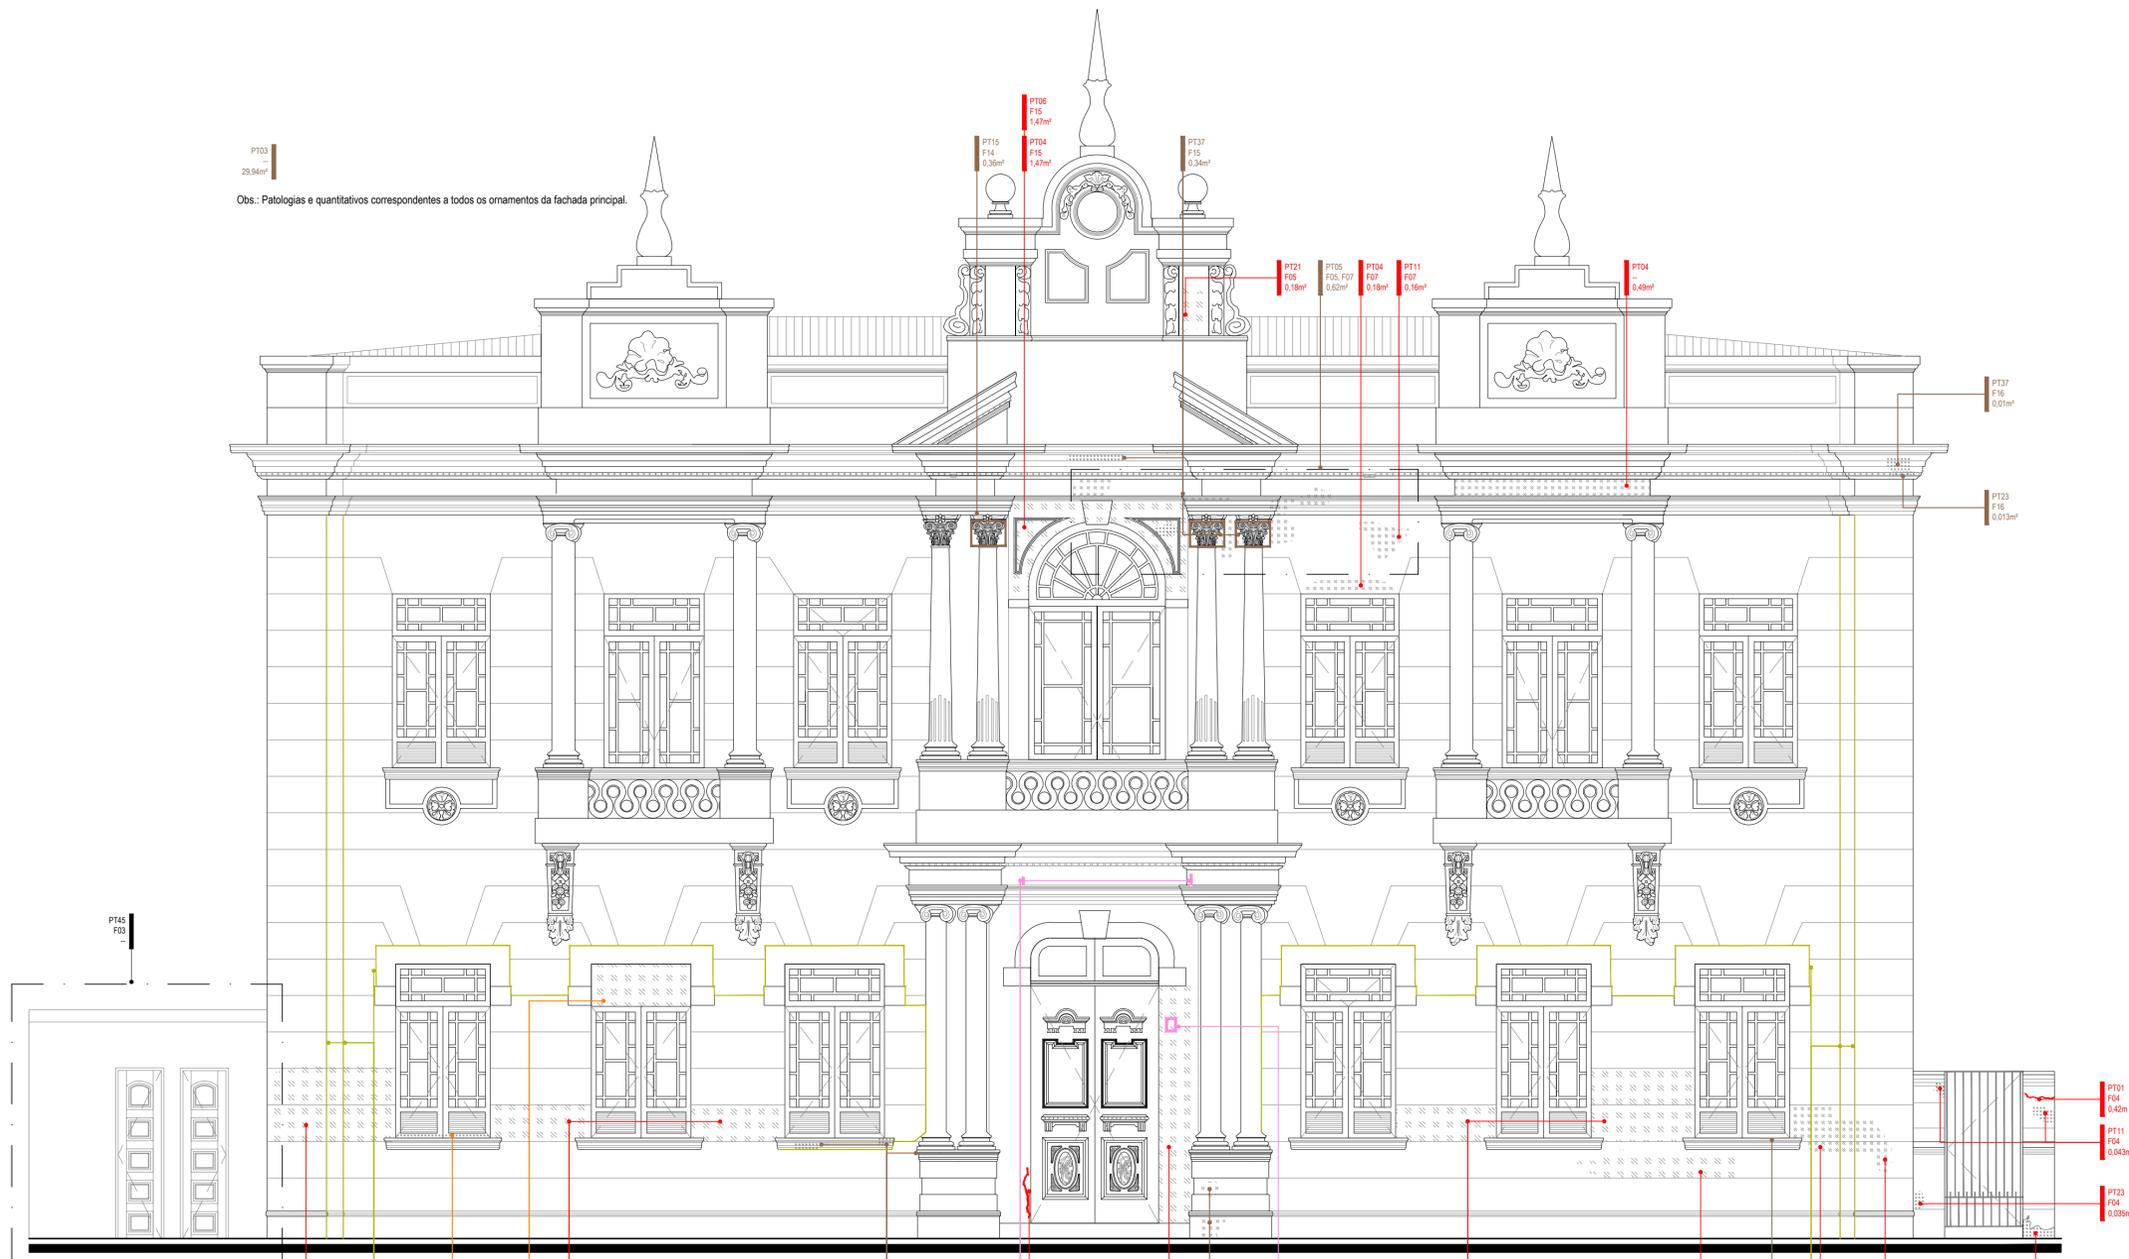
01 FACHADA PRINCIPAL ESCALA 1/50

PT03
29,94m²

Obs.: Patologias e quantitativos correspondentes a todos os ornamentos da fachada principal.

PT04 F06 1,43m² PT41 F13 31,93m² PT32 F13 0,07m² PT16 F06 0,63m² PT04 F15 0,94m²

PT37 F16 0,01m² PT40 Descolamento F10, F11 0,2 m² PT01 F12 0,68m² PT04 F01 1,32m² PT11 F01 0,11m² PT11 F08 0,1 m² PT04 F08 1,66m² PT11 F08 0,06m² PT01 F08 0,34m² PT41 F08 30,01m² PT20 F08 0,27m² PT11 F08 0,30m² PT03 F04 0,05m²

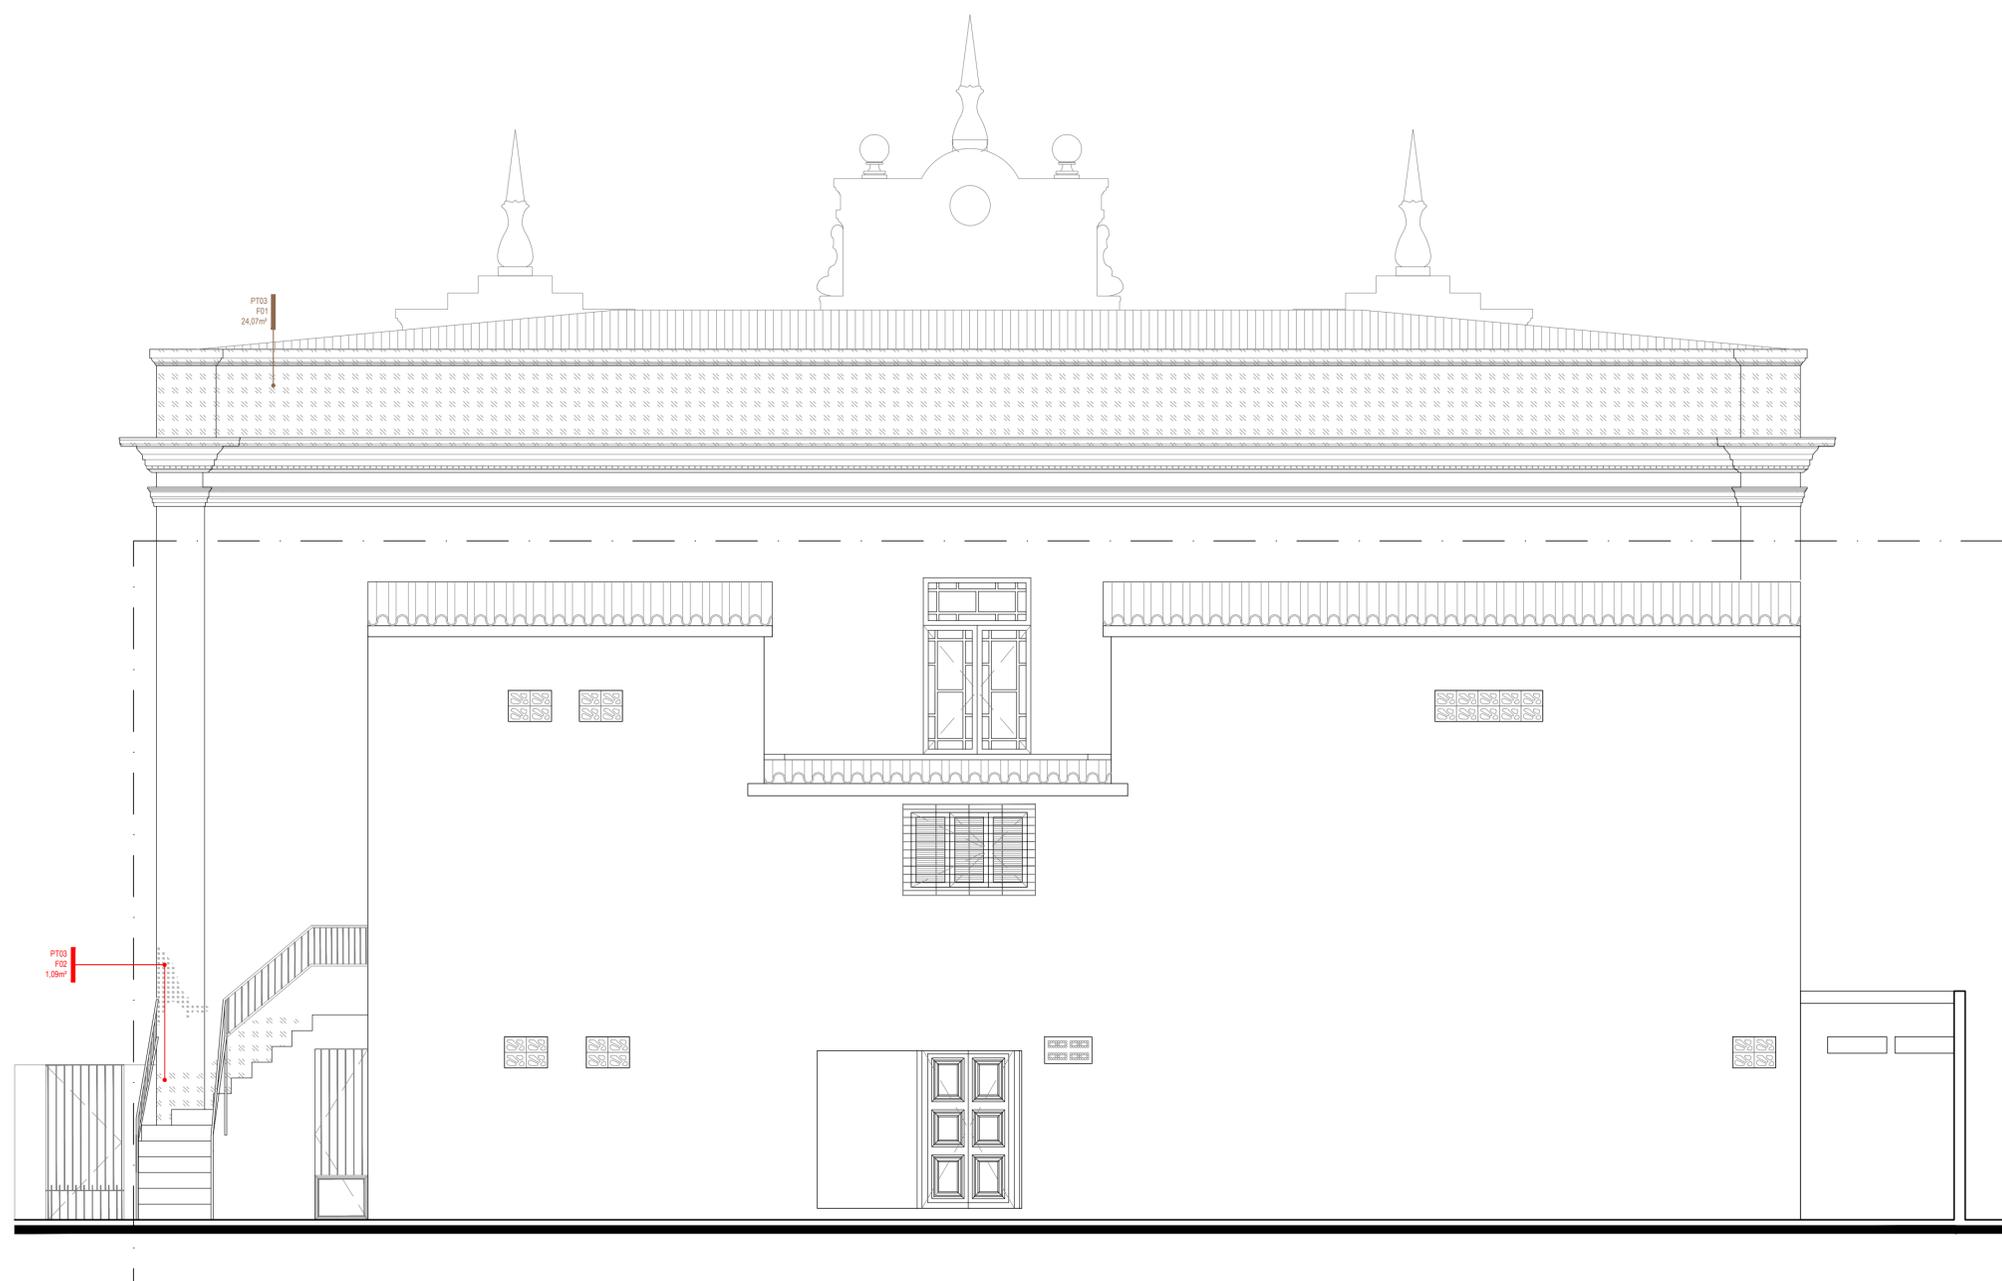
01 FACHADA POSTERIOR
ESCALA 1/50

PT46
F01, F02
